Projeto:	"REABILITAÇÃO DA RAMPA VARADOURO E ESPORÃO ADJACENTE EM SANTA CATARINA, NO PORTO DE SETÚBAL"	Des. nº:	01
	Local:	JUSANTE DO TERRAPLENO DE SANTA CATARINA, SETÚBAL	Escala:	1:75, 1:50, 1:25
	Conteúdo:	RAMPA VARADOURO (EXISTENTE E PROPOSTA) REPERFILAMENTO E RECARGA DO ESPORÃO DE PROTEÇÃO	Data:	27 Março 2019
			Rev.º:	Sta.CT.R-Bal.01

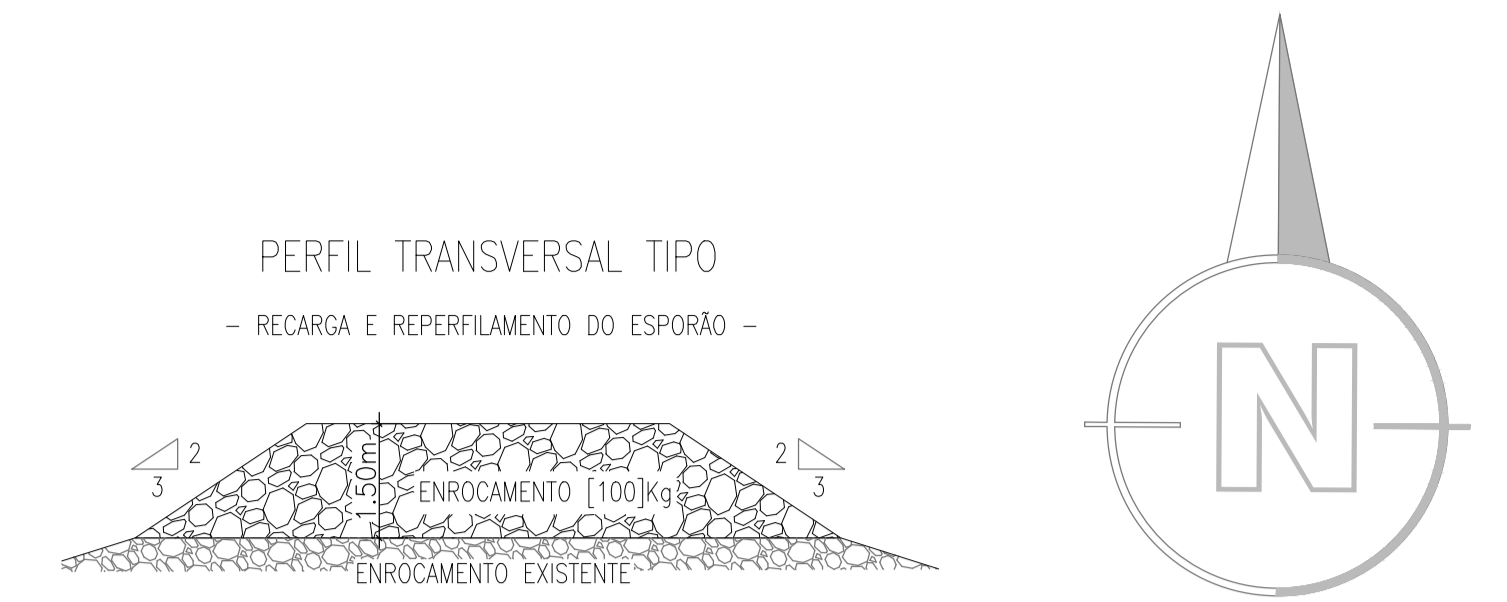
PERFIL TRANSVERSAL TIPO  
- RECARGA E REPERFILAMENTO DO ESPORÃO -  
Esc.: N.A.

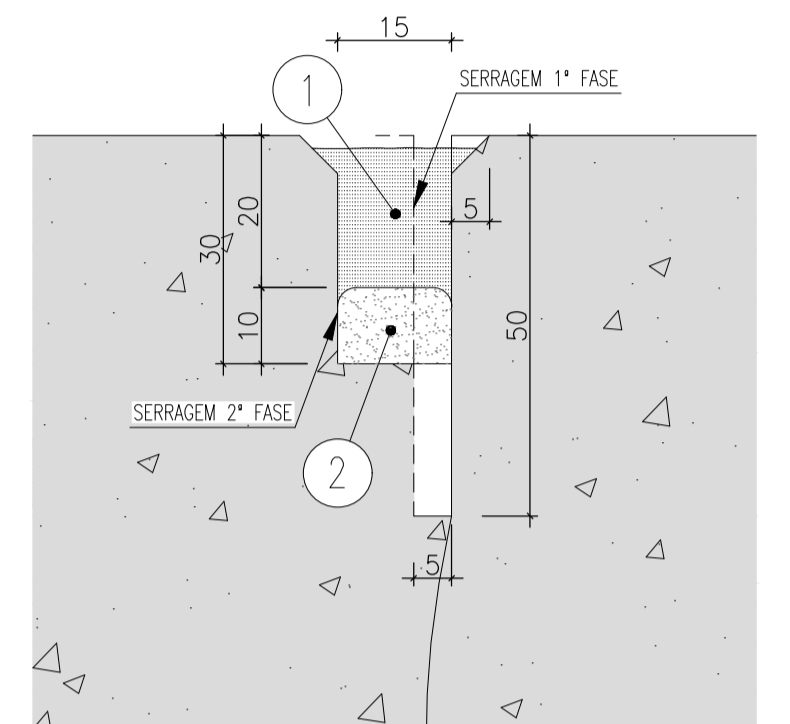
PORMENOR 4  
Esc.: N.A.

- ① PRODUTO DE SECAGEM A QUENTE (TIPO ACHRO POX JOIN-D1)
- ② CORÇÃO DE ENCHIMENTO DO FUNDO (TIPO ACHRO FOND-P)
